Муниципальное казенное общеобразовательное учреждение  
Бучальская средняя общеобразовательная школа  
Кимовского района Тульской области

**Социальный  
паспорт объекта  
социальной  
инфраструктуры  
(ОСИ)  
08**

**ПАСПОРТ ДОСТУПНОСТИ**  
**объекта социальной инфраструктуры (ОСИ)**  
**№ 08**

**АКТ ОБСЛЕДОВАНИЯ  
объекта социальной инфраструктуры  
К ПАСПОРТУ ДОСТУПНОСТИ ОСИ**

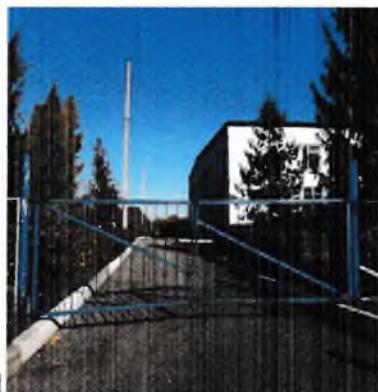
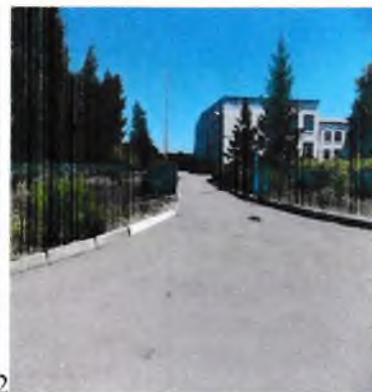
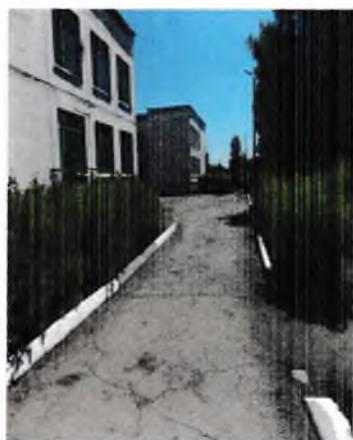
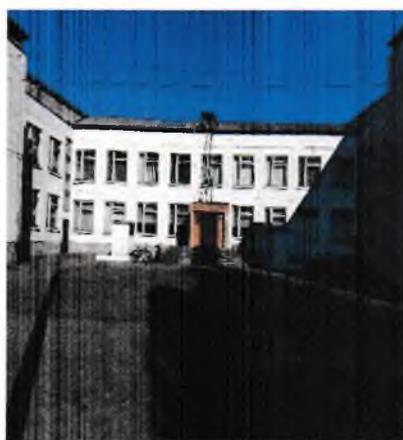
Вход на территорию и пути движения на территории (Фото 1,2,3,4)

1.1	Вход (входы) на территорию	есть		1,2	Отсутствует информационный тактильный уличный стенд Калитка по периметру не выделена контрастной маркировкой	К,О,С, Г,У	Установить информационный тактильный уличный стенд по Калитку периметру выделить контрастной маркировкой	Текущий ремонт

1.2	Путь (пути) движения на территории	есть		3,4	На пути движения к объекту отсутствуют информирующие указатели и направляющие ко входу на объект	К,О,С	Установить информирующие указатели по пути движения ко входу на объект. заменить асфальтовое покрытие	Текущий ремонт

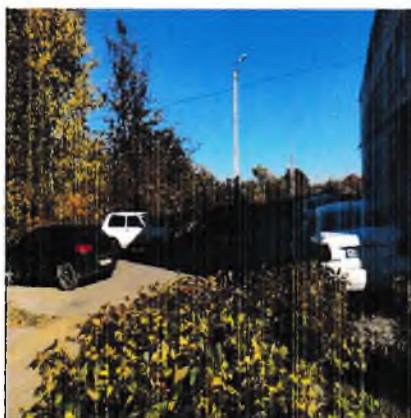
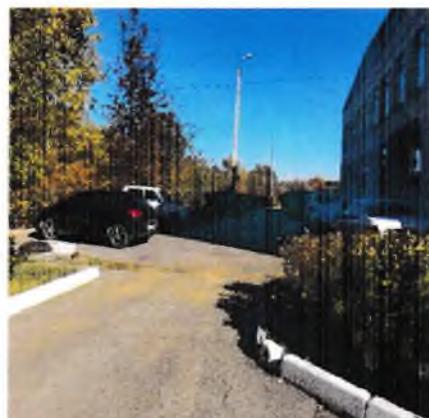
Автостоянка и парковка (Фото 5,6)

1.3	Лестница (наружная)	нет						
1.4	Пандус (наружный)	нет						
1.5	Автостоянка и парковка	нет		5,6	Не оборудованы места для парковки автотранспорта инвалидов	К,С,О, У,Г	Оборудовать автостоянку и парковочные места для автотранспорта инвалидов в из расчета 10% от всех мест в соответствии с ГОСТ Р 52289, ПДД, ГОСТ 12.4.026 согласно СП 42.13330	Текущий ремонт, Письмо в администрацию МО
	<b>ОБЩИЕ требования к зоне.</b>	Привести автостоянку и парковочные места автотранспорта инвалидов в соответствии с ГОСТ Р 52289, ПДД, ГОСТ 12.4.026, СП 42.13330

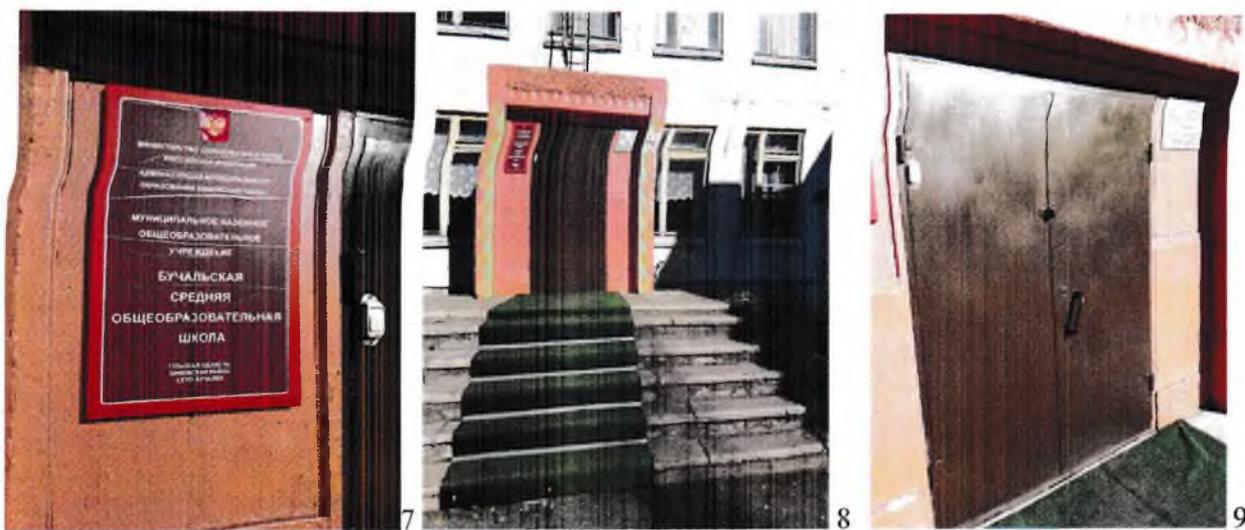
Дверь (входная) Фото 7,8,9

2.1	Лестница (наружная)	есть		8	Перед внешней лестницей отсутствует тактильно-контрастные указатели	О,С,Г,У	Установить перед внешней лестницей предупреждающие тактильно-контрастные указатели глубиной 0,5-0,6м на расстоянии 0,3м от внешнего края проступи верхней и нижней ступеней При капитальном ремонте привести лестницу в соответствии с нормативами СП 59.13330.2016 п.4.1.16	Текущий ремонт
					Краевые ступени лестничных маршей не выделены контрастно относительно окружающей среды. Поверхность ступеней лестницы скользкая	С	Краевые ступени лестничных маршей выделить цветом или фактурой (допускается использовать краску, противоскользящую ленту, накладки на ступени)	Текущий ремонт
						О,С		Текущий ремонт
					Открытая лестница не ограждена с	К,О,С	Открытую лестницу оградить с обеих	Текущий ремонт

обеих сторон перилами (поручнями)		сторон перилами (поручнями). Оборудовать окончания ограждений лестницы горизонтальным участком размером не менее 0,3м от последней ступени и предусмотреть травмобезопасные окончания

2.4	Дверь (входная)	есть	7,9		Двери металлические распашные, ширина рабочей створки 0,86м в свету	К	При капитальном ремонте рекомендуется замена дверей с шириной рабочей створки не менее 0,9 м в свету	Капитальный ремонт
					Отсутствуют световые маяки (габариты дверей)	С,Г,У	Обозначить габариты дверей световыми маяками	Текущий ремонт
					Высота дверного порога 0,05м	К,О,С	Установить перекатные пандусы. При капитальном ремонте учесть высоту порога не выше 0,014 м.	Капитальный ремонт
					Отсутствует информация	С,Г,У	Установить информационную	Текущий ремонт

ная тактильная таблица с названием организации, продублированным шрифтом Брайля		ю тактильную таблицу с названием организации, продублированным шрифтом Брайля	
				Высота дверного порога 0,05 м			
				Дверные ручки имеют форму, не позволяющую инвалиду управлять ими одной рукой	К,О,С	Установить дверные ручки нажимного типа	Текущий ремонт
	Тамбур	есть	12,13	Высота дверного порога а 0,08 м	К,О,С,Г	Установить перекатные пандусы.	Капитальный ремонт
				Прозрачные полотна дверей не выделены контрастной маркировкой	С	На прозрачных полотнах дверей рекомендуется предусмотреть яркую контрастную маркировку высотой не менее 0,1 м и шириной не менее 0,2 м. Расположение контрастной маркировки предусматривается на двух уровнях: 0,9-1,0 м и 1,3-1,4 м.	Текущий ремонт
	ОБЩИЕ требования к зоне	Привести в соответствие с СП 59.13330.2016

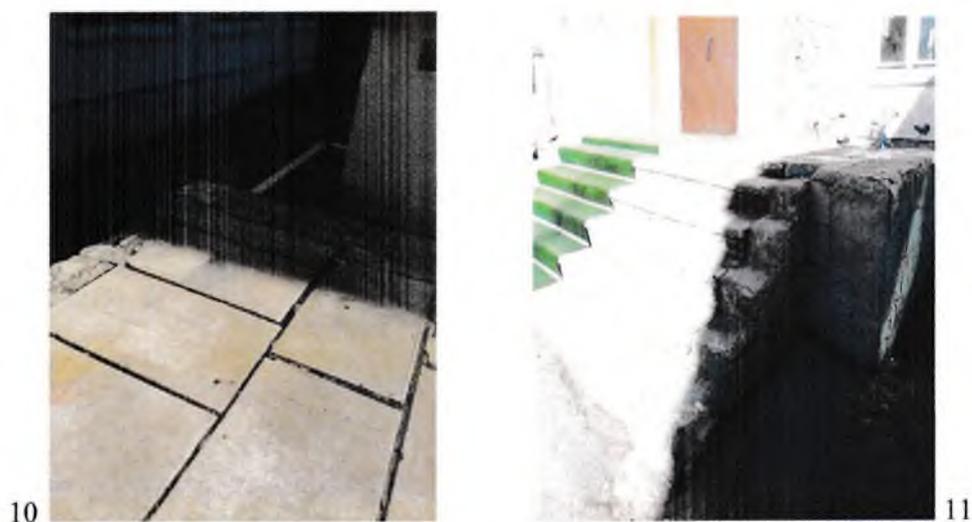
Входная площадка (перед дверью) Фото 10,11

2.2	Пандус (наружный)	нет				К,О,С	Продублировать лестницы пандусами и/или подъемными устройствами	Капитальный ремонт
2.3	Входная площадка (перед дверью)	есть	7,10		Входная площадка перед дверью размером 2мх5м.	К,О,С	При капитальном ремонте учесть высоту порога не выше 0,014 м. размер площадки перед дверью 2,2х2,2	Капитальный ремонт
					Отсутствует водосток и дренажные решётки	О,С	Оборудовать водосток	Текущий ремонт

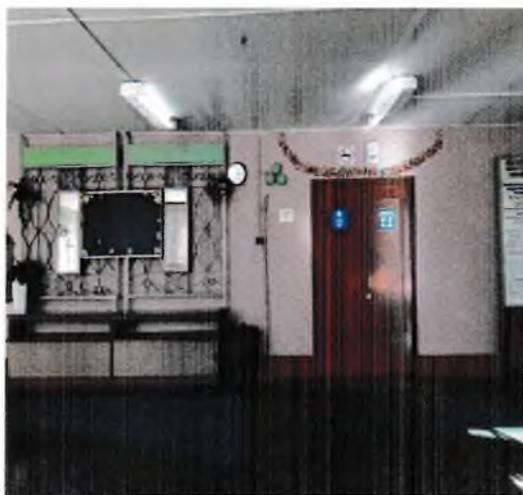
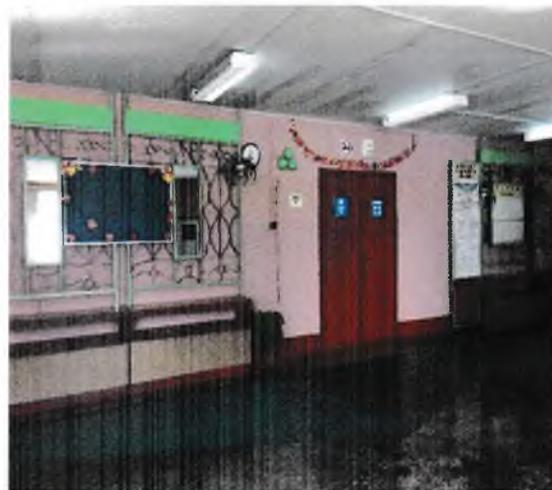
Коридор (вестибюль) Фото (14,15)

3.1	Коридор (вестибюль, зона ожидания, галерея, балкон)	есть		14,15	Отсутствует доступ на второй этаж	К,О	Оборудовать доступ на второй этаж с использованием технических средств (ступенькоход, лифт и т.п.)	Инд.реш. с ТСР
					Отсутствует тактильная информационная мнемосхема на входе в помещение	К,О,С,Г,У	Предусмотреть установку тактильной информационной мнемосхемы на входе в помещение	Текущий ремонт
					В холлах не оборудованы и не обозначены места отдыха (ожидания) для инвалидов	К,О,С	Оборудовать места отдыха (ожидания) скамьями с опорой для спины Обозначить места отдыха (ожидания) для инвалидов знаками доступности	Текущий ремонт
					Ручки на дверях по пути эвакуации не нажимного типа	О,С,У	Установить ручки нажимного действия на дверях по пути эвакуации. При капитальном ремонте предусмотреть съезд	Капитальный ремонт
					Не выделены выступающие части стен, вдоль путей движения	С,О,У	Нанести тактильную разметку или установить колесоотбойники, контрастно выделить выступающие элементы стен	Текущий ремонт

На основных путях движения отсутствует тактильная направляющая полоса, поручни		Оборудовать пути движения тактильными направляющими, либо поручнями	Капитальный ремонт

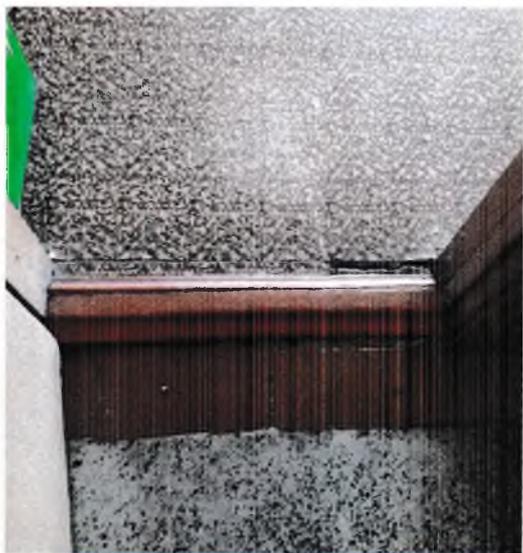
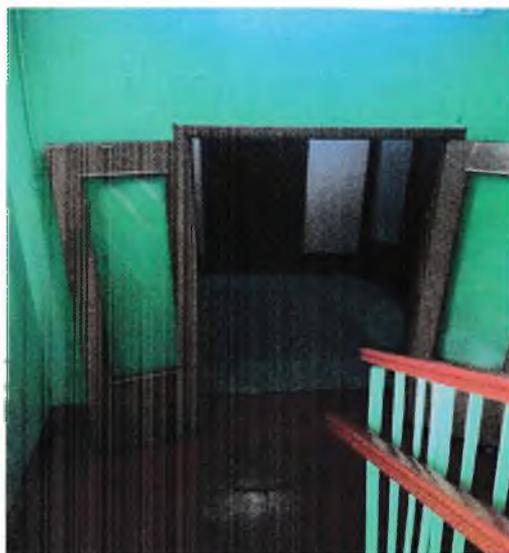
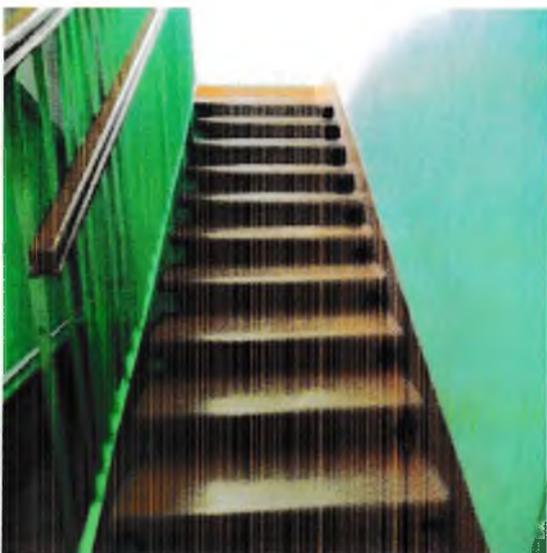
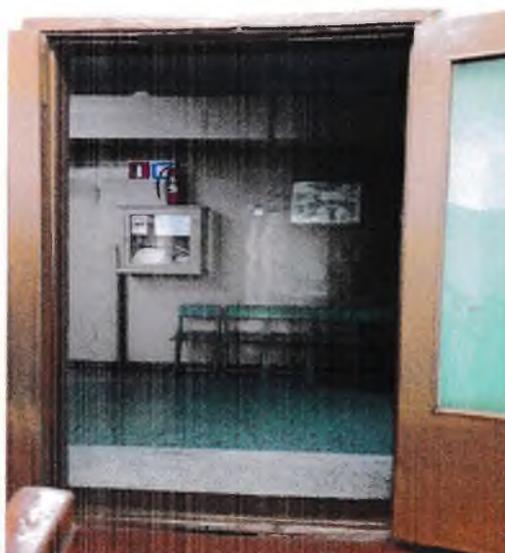
Лестница (вход на второй этаж) Фото (16,17,18,19)

3.2	Лестница (внутри здания)	есть	18	Отсутствует контрастное выделение краевых ступеней лестницы	С	Контрастно выделить краевые ступени лестницы	Текущий ремонт
				Отсутствуют бортики на боковых краях ступеней, не примыкающих к стенам	О,С	Оборудовать бортики на боковых краях ступеней, не примыкающих к стенам, в соответствии с нормативами	
				Отсутствуют перила с обеих сторон лестничных маршей	О,С	Оборудовать перила на лестничных маршах на уровне 0,9м с обеих сторон, обеспечив ширину лестничного марша не менее 1,35м	
				Отсутствуют напольные тактильные указатели перед лестницами и тактильные обозначения этажей на перилах	С,Г	Нанести тактильные обозначения этажей на внутренней части перил Установить напольные тактильные указатели в соответствии с ГОСТ Р 52875	Капитальный ремонт
				Выступающие элементы на лестничных площадках (батареи, трубы) не ограждены и не выделены контрастно цветом	К,О,С	Оградить выступающие элементы на лестничных площадках (батареи, трубы) или выделить контрастно цветом

3.6	Пути эвакуации (в т.ч. зоны безопасности)	есть	17,19	Нет указателей направления движения для инвалидов на путях эвакуации, выполненных на светонакопительных информационных табличках	К,О,С,Г,У	Предусмотреть указатели направления движения на путях эвакуации, выполненных на светонакопительных информационных табличках. Оборудовать пути эвакуации «Самоспасом» на каждом этаже	текущий ремонт	
					Ширина дверных проемов 0,6-0,80м Высота порогов дверных проемов на	К,О,С	Установить дверь шириной не менее 0,9м в свету Пороги дверных проемов оборудовать перекатными или	Капитальный ремонт

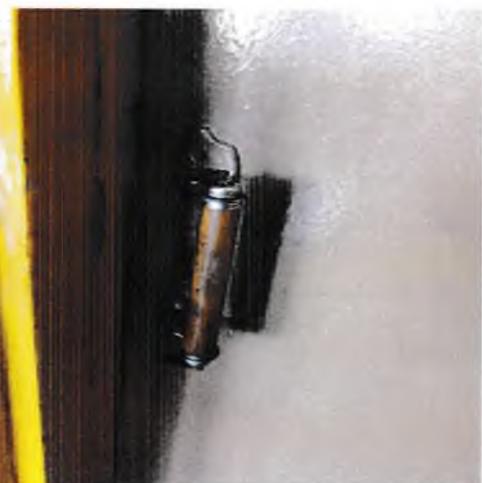
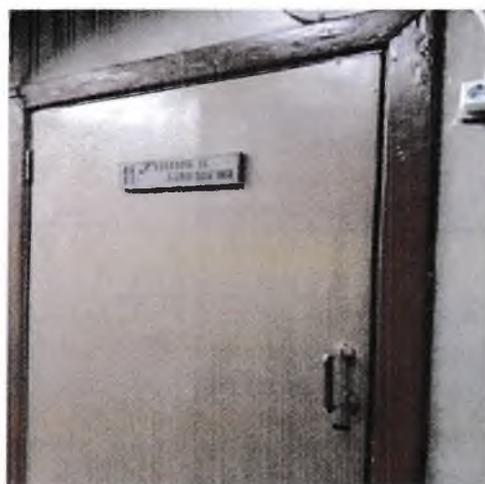
Двери Фото (20,21)

3.3	Пандус (внутри здания)	Нет					
3.4	Лифт пассажирский (или подъемник)	нет					
3.5	Дверь	есть	17,20, 21	Высота дверных порогов 0,07м	К,О,С	Установить перекатные пандусы в местах перепада высот	Текущий ремонт

(при капитальном ремонте высота порога дверного проема не должна превышать 0,014 м одного элемента)	т	
					Отсутствуют информирующие тактильные таблички с названиями кабинетов и направлениями движения	К,О,С,Г,У	Установить информирующие тактильные таблички для людей с нарушением зрения с использованием рельефных знаков и символов, а также рельефно-точечного шрифта Брайля, разместить рядом с дверью со стороны дверной ручки на высоте от 1,2 до 1,6м	Текущий ремонт
					Ширина основных створок распашных дверей 0,74м с шириной основной створки 0,66м Высота порогов до 0,05м	К,О,С	Предусмотреть ширину основных створок не менее 0,9м в свету Пороги дверных проемов оборудовать перекатными или рулонными пандусами При капитальном ремонте предусмотреть высоту порогов дверных проемов не более 0,014м
